## 某工場の外周法面復旧工事(茨城県取手市)

H25年3月の  
法面復旧工事前状況

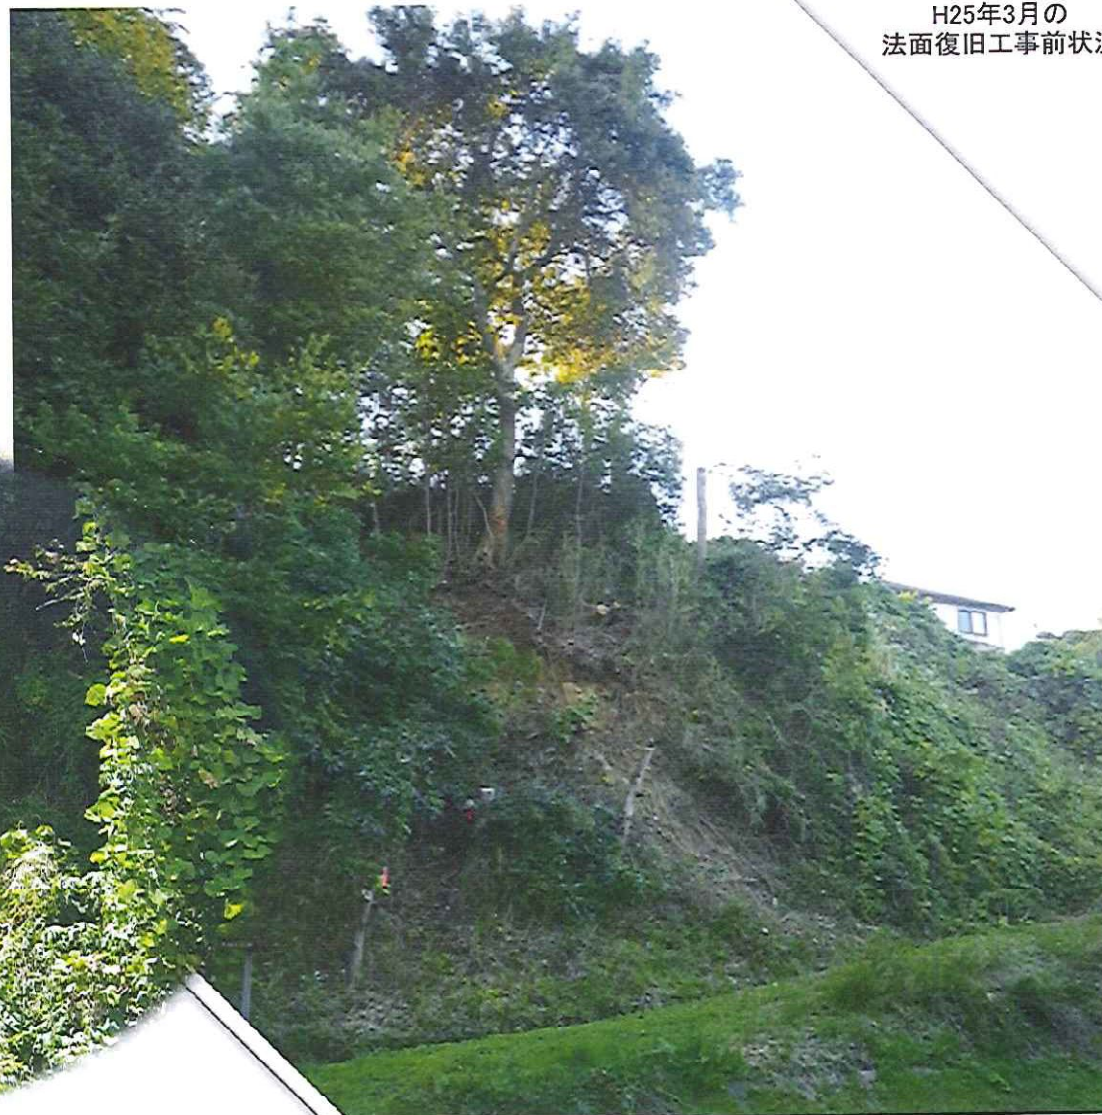
H24年8月の状況

平成24年6月の強風でエノキの高木が倒れ、根返りし、砂質土壌の法面が崩れ、二次災害の危険が発生

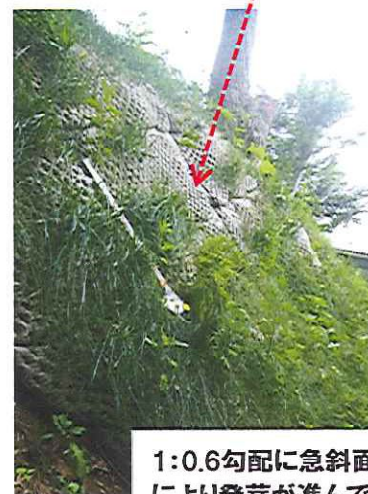
木の根元廻りも洋芝に覆われ土の流失もない

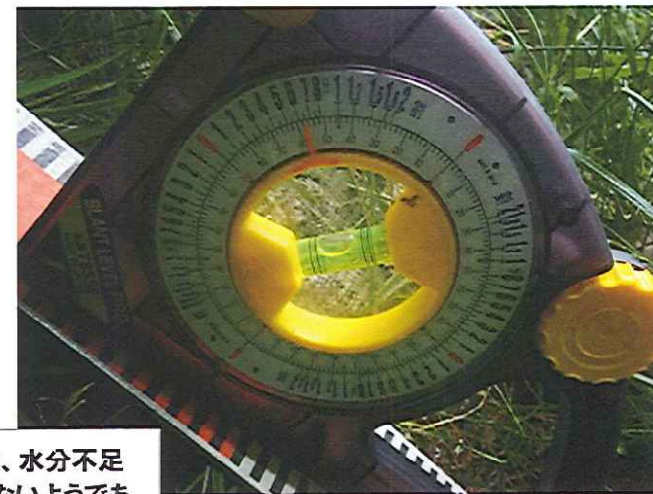
1:0.6勾配に急斜面は、水分不足により発芽が進んでいないようである

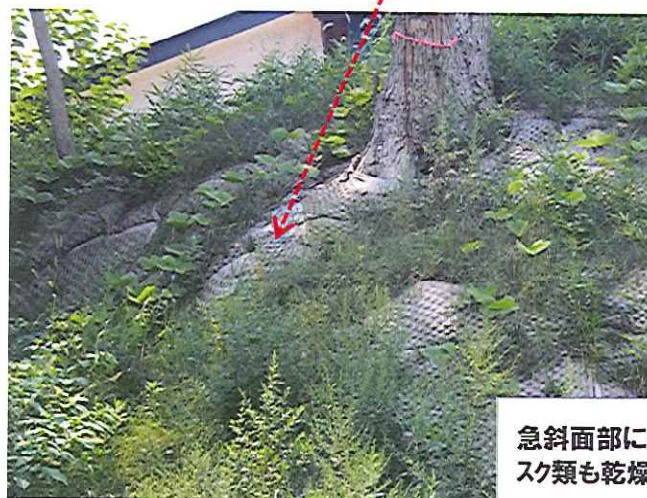
在来種のヨモギ・コマツナギも入れたが法尻部分はヨモギが優先しはじめている

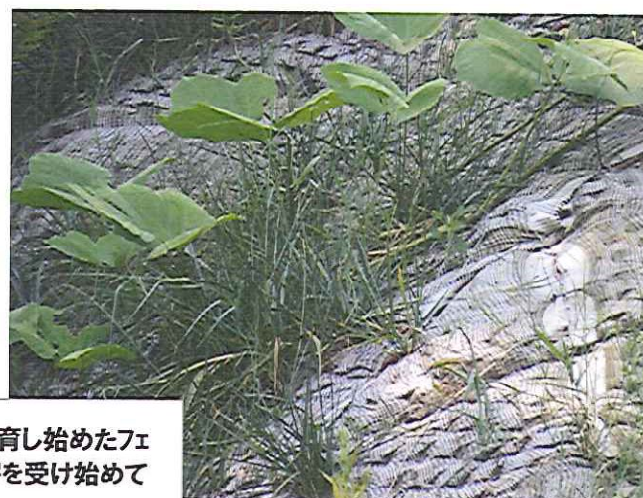
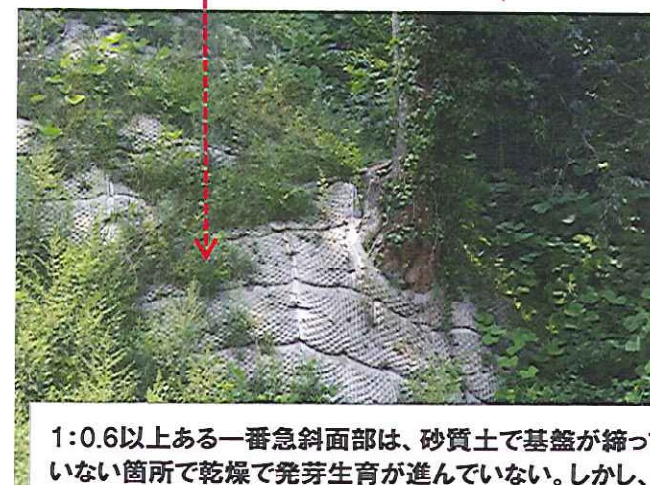
急斜面部に生育し始めたフェスク類も乾燥害を受け始めて

1:0.6以上ある一番急斜面部は、砂質土で基盤が締っていない箇所乾燥で発芽生育が進んでいない。しかし、基盤の崩れは、マットで保護されている
